Termovizní protokol

**Termovizní měření za přirozeného tlaku a  
za podtlaku**

Bytový dům Ohradní

Ohradní 1341

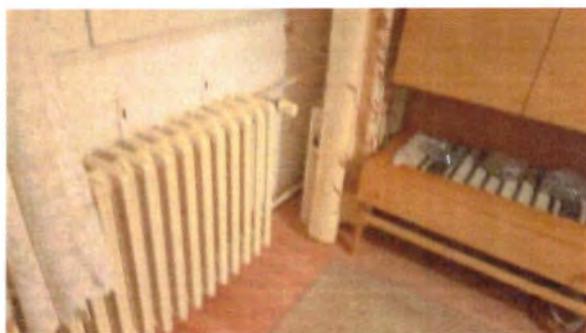
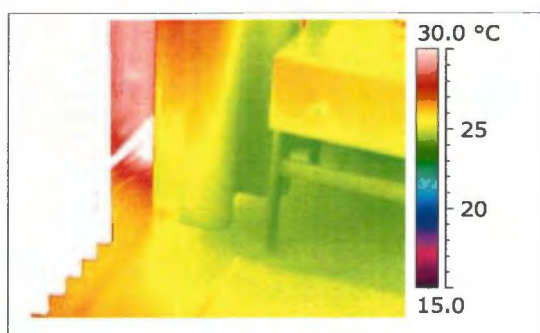
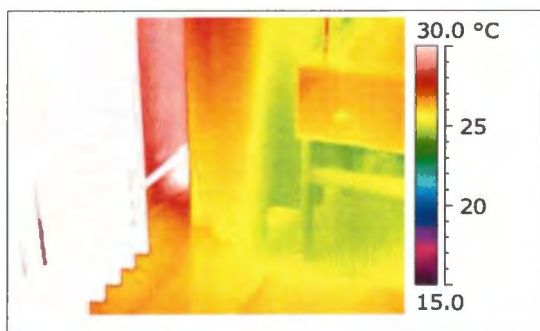
**8.1. Obývací pokoj****Obr. 2**

Teplotní pole snímku je bez výrazných anomálií.

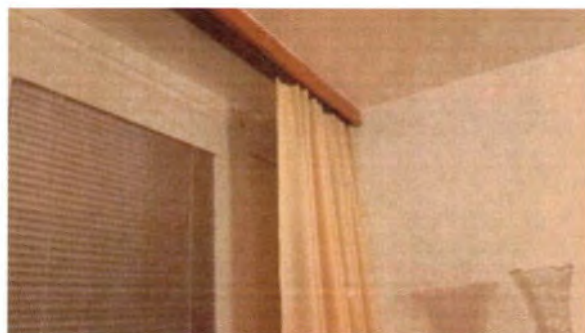
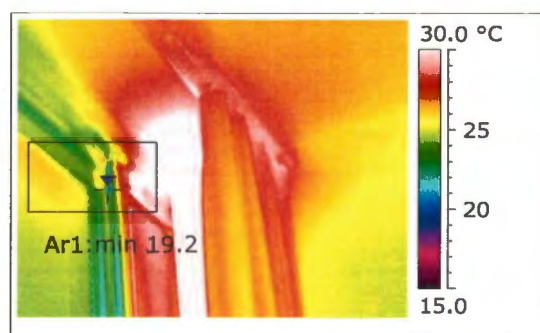
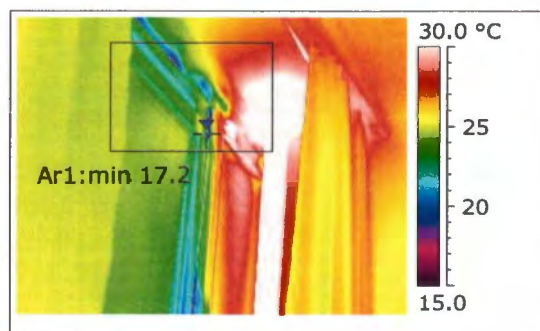
**Obr. 3**

Při přirozeném tlaku je teplotní pole bez výrazných anomálií. Při podtlaku došlo ke snížení povrchové teploty v oblasti připojovací spáry okna (panty). Toto místo je nevzduchotěsné.

Dále došlo za podtlaku k prochlazení v oblasti připojovací spáry oken, Kde především u okna v ložnici je tato spára velmi netěsná. Bylo by vhodné provést seřízení oken.

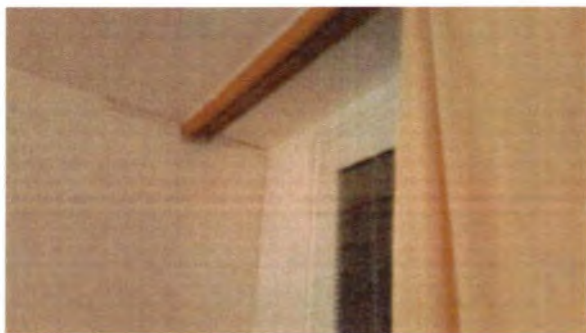
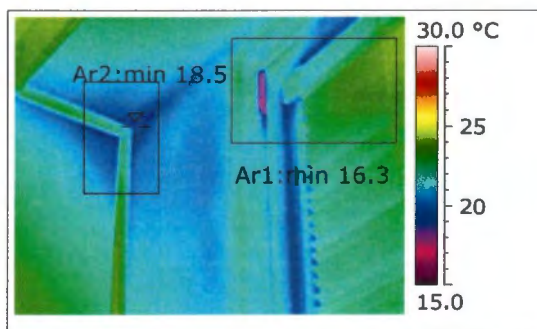
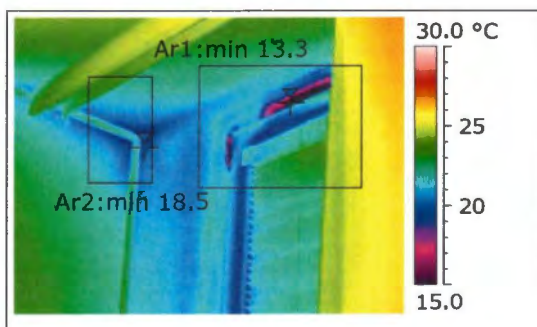
Obr. 4

Za přirozeného tlaku je teplotní pole snižené v oblasti vnitřního rohu a v oblasti připojovací spáry okna. Při podtlaku došlo ke snížení teploty v oblasti připojovací spáry okna (Ar2). Toto místo je nevzduchotěsné. Míra snížení povrchové teploty vnitřního rohu (Ar1) je posouzena v tab. 1.

| Termogram | Změřená teplota vzduchu v interiéru | Změřená teplota vzduchu v exteriéru | Změřená nejnižší povrchová teplota | Vypočtený teplotní faktor vnitřního povrchu | Teplotní faktor odpovídající riziku růstu plísní | Hodnocení |
|---|---|---|---|---|---|---|
| 4 - kout | 24,8 | 0,7 | 18,5 | 0,754 | 0,751 | nelze rozhodnout* |

Tepelní pole vykazuje anomálie v oblasti vnitřních rohů, kde jsou pravděpodobně tepelné mosty, které způsobuje prochlazení konstrukce. Tepelné mosty se vyskytují zejména na styku vodorovné konstrukce podlahy a obvodové stěny. Vzhledem k faktu že v místě tohoto rohu má vedlejší byt lodžii, je kout ochlazován z více stran. Bylo by vhodné v této oblasti zvýšit tepelný odpor konstrukce.

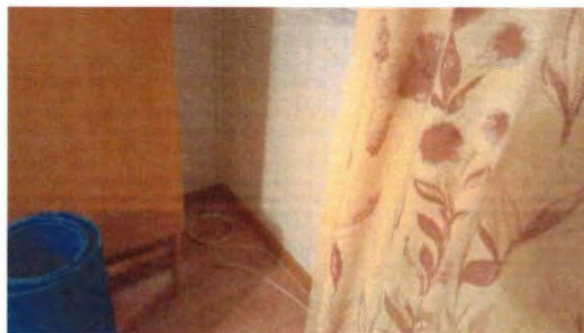
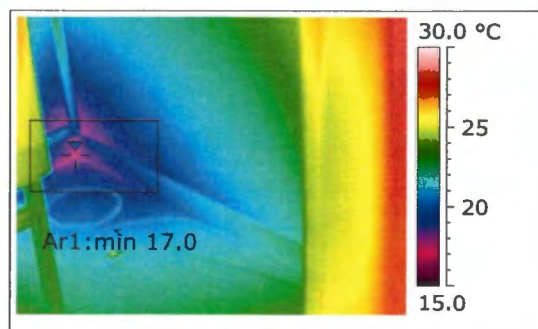
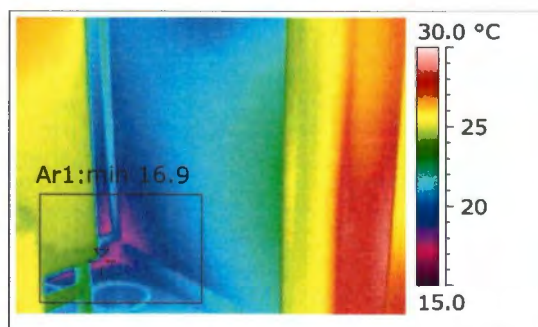
Obr. 5

Za přirozeného tlaku je teplotní pole snižené v oblasti vnitřního rohu. Při podtlaku nedošlo k žádné změně. Toto místo se dá předpokládat za vzduchotěsné. Míra snížení povrchové teploty vnitřního rohu je posouzena v tab. 1.

| Termogram | Změřená teplota vzduchu v interiéru | Změřená teplota vzduchu v exteriéru | Změřená nejnižší povrchová teplota | Vypočtený teplotní faktor vnitřního povrchu | Teplotní faktor odpovídající riziku růstu plísní | Hodnocení |
|---|---|---|---|---|---|---|
| 5 - kout | 24,8 | 0,7 | 17,0 | 0,695 | 0,751 | hrozí riziko růstu plísní |

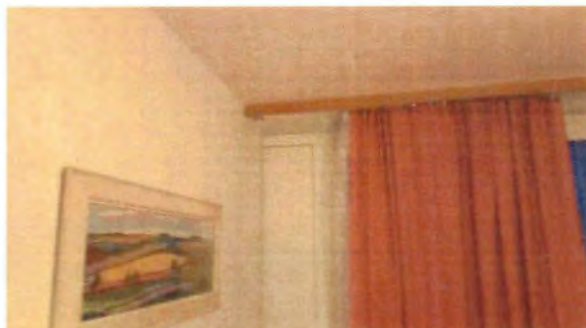
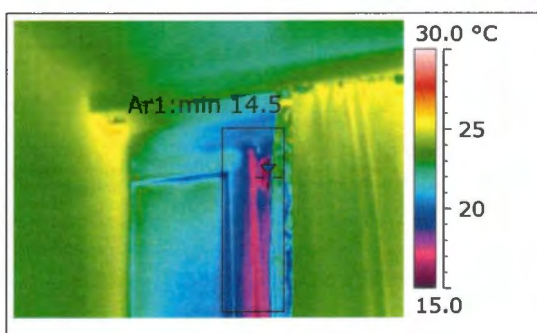
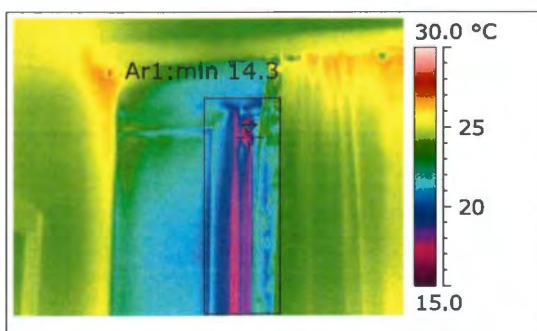
Obr. 6

Za přirozeného tlaku je teplotní pole snižené v oblasti vnitřního rohu. Při podtlaku nedošlo k žádné změně. Toto místo se dá pokládat za vzduchotěsné. Míra snížení povrchové teploty za přirozeného tlaku je posouzena v tab. 1.

| Termogram | Změřená teplota vzduchu v interiéru | Změřená teplota vzduchu v exteriéru | Změřená nejnižší povrchová teplota | Vypočtený teplotní faktor vnitřního povrchu | Teplotní faktor odpovídající riziku růstu plísní | Hodnocení |
|---|---|---|---|---|---|---|
| 6 - kout | 24,8 | 0,7 | 14,5 | 0,598 | 0,751 | hrozí riziko růstu plísní |

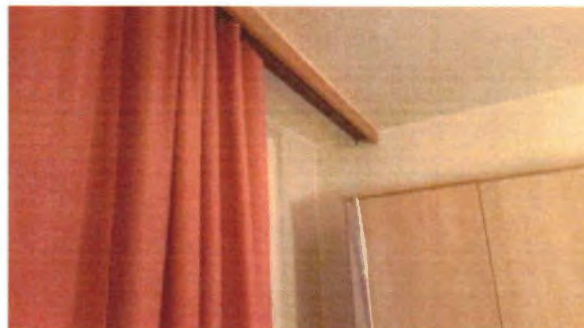
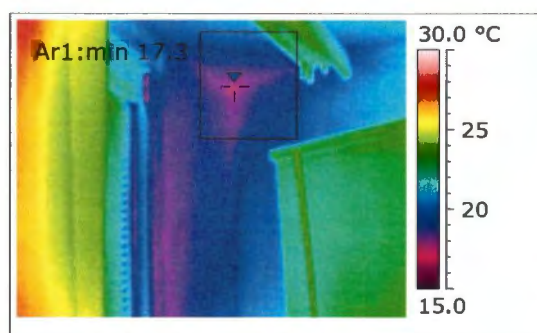
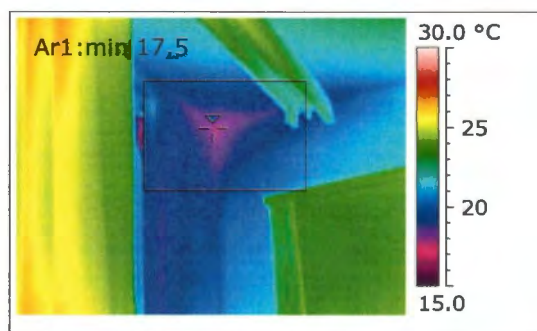
Obr. 7

Za přirozeného tlaku je teplotní pole snižené v oblasti vnitřního rohu. Při podtlaku nedošlo k žádné změně. Toto místo se dá pokládat za vzduchotěsné. Míra snížení povrchové teploty za přirozeného tlaku je posouzena v tab. 1.

| Termogram | Změřená teplota vzduchu v interiéru | Změřená teplota vzduchu v exteriéru | Změřená nejnižší povrchová teplota | Vypočtený teplotní faktor vnitřního povrchu | Teplotní faktor odpovídající riziku růstu plísní | Hodnocení |
|---|---|---|---|---|---|---|
| 7 - kout | 24,8 | 0,7 | 17,3 | 0,707 | 0,751 | nelze rozhodnout* |

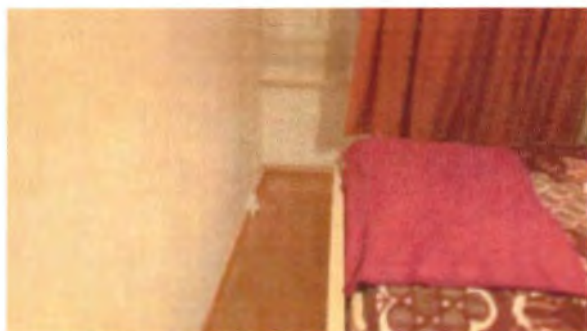
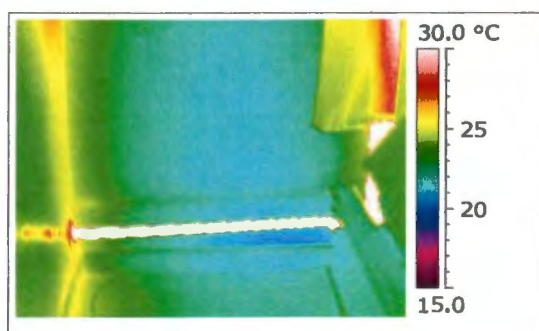
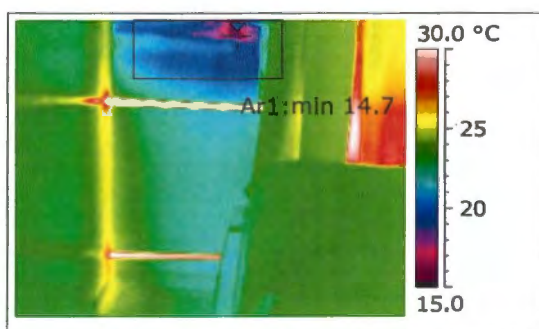
Obr. 8

Za přirozeného tlaku i za podtlaku je teplotní pole homogenní. Snížená povrchová teplota (Ar1) v oblasti okna není na vrchním snímku v záběru, ale pravděpodobně se jedná o nevzduchotěsnost funkční spáry okna.

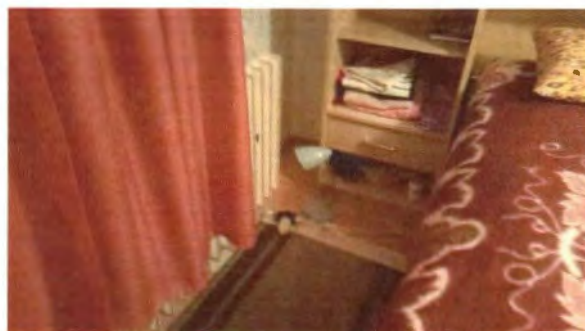
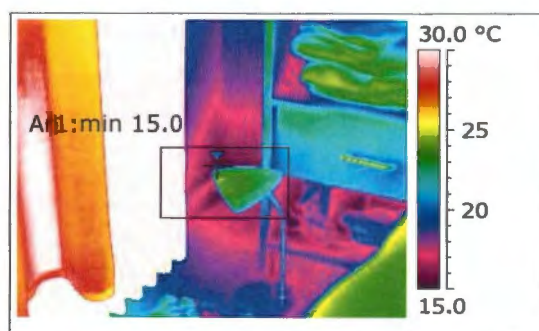
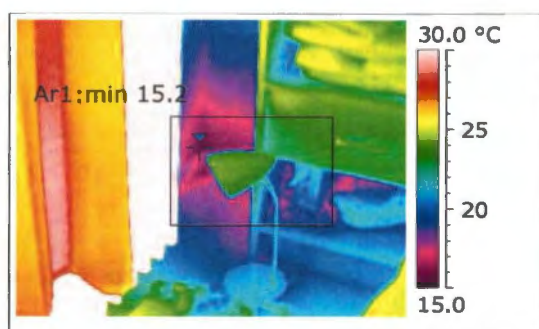
Obr. 9

Za přirozeného tlaku je teplotní pole snižené v oblasti vnitřního rohu. Při podtlaku nedošlo k žádné změně. Toto místo je vzduchotěsné. Míra snížení povrchové teploty za přirozeného tlaku je posouzena v tab. 1.

| Termogram | Změřená teplota vzduchu v interiéru | Změřená teplota vzduchu v exteriéru | Změřená nejnižší povrchová teplota | Vypočtený teplotní faktor vnitřního povrchu | Teplotní faktor odpovídající riziku růstu plísní | Hodnocení |
|---|---|---|---|---|---|---|
| 9 - kout | 24,8 | 0,7 | 15,0 | 0,617 | 0,751 | hrozí riziko růstu plísní |

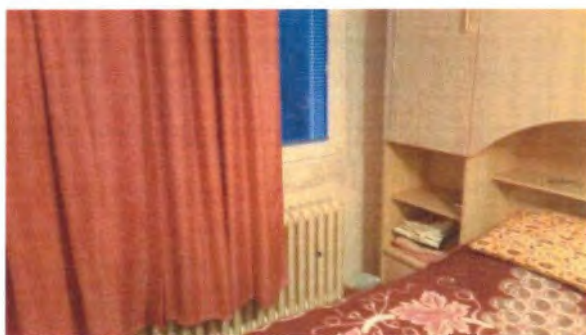
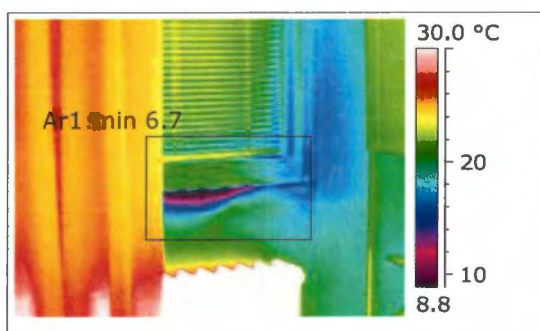
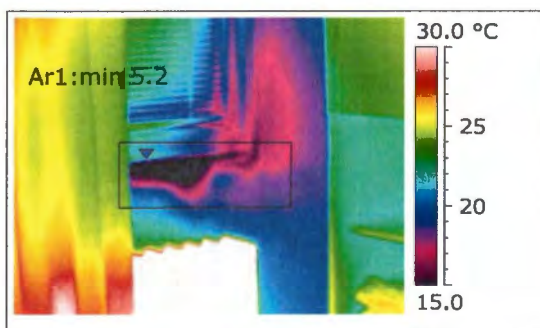
Obr. 10

Za přirozeného tlaku je snižená povrchová teplota v oblasti funkční spáry okna. Při podtlaku došlo k dalšímu snížení povrchové teploty.

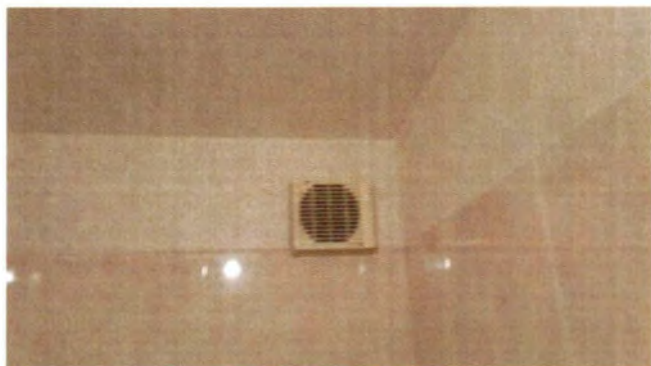
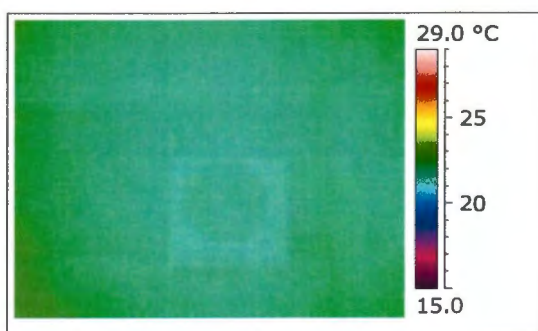
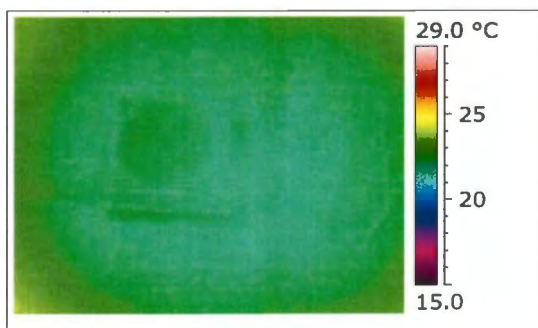
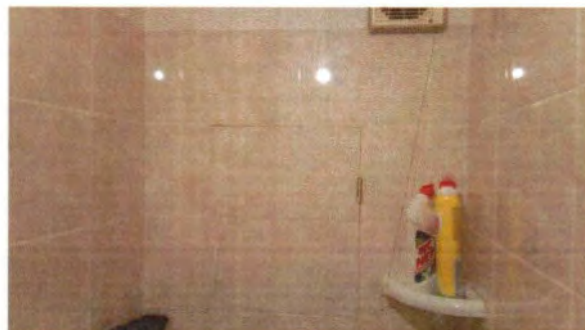
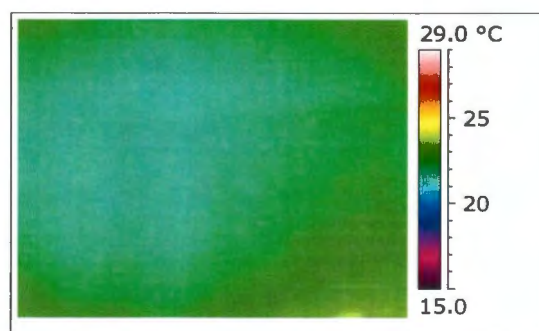
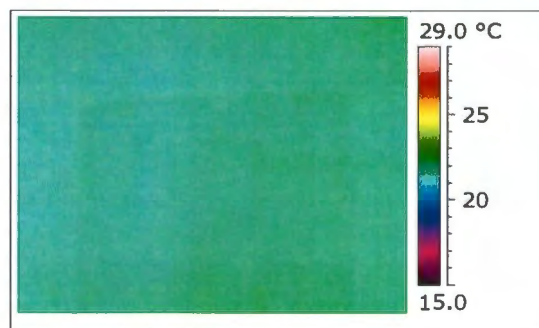
Teplotní pole snímků je homogenní. Nenalezeny žádné anomálie.

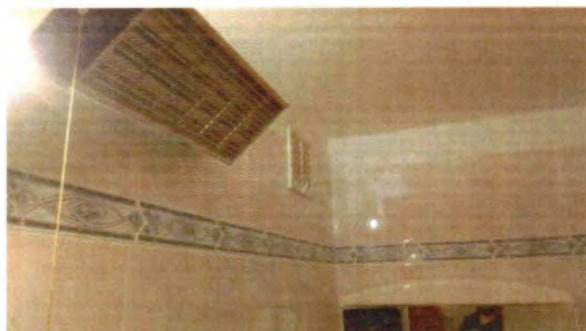
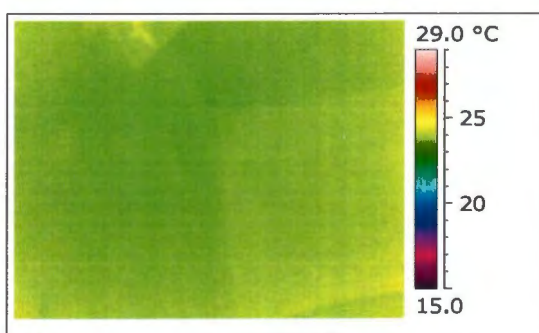
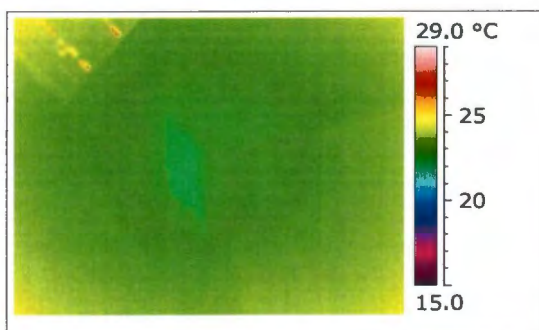
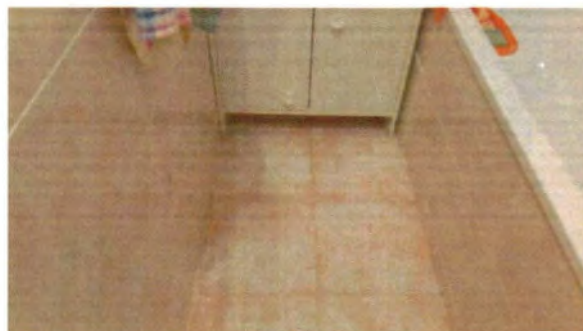
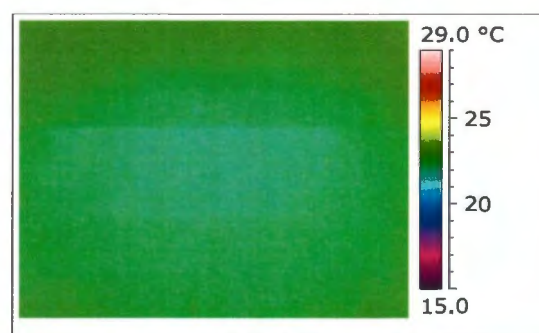
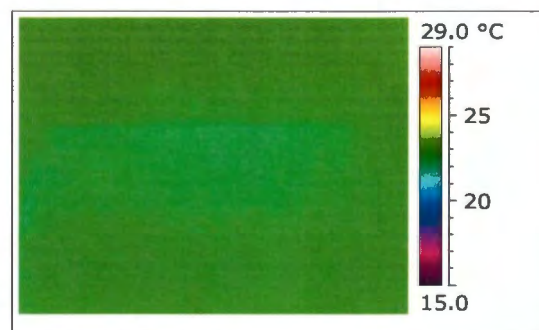
Teplotní pole snímků je homogenní. Nenalezeny žádné anomálie.
